# FrISChe Farben für Turm und Kirchenschiff

Die Außenrenovation der Pfarrkirche St. Remigius in Merdingen

**Die Pfarrkirche St. Remigius in Merdingen (Dekanat Breisach-Neuenburg) ist außen renoviert worden. Rund 50 Jahre nach der letzten Sanierung wurden sowohl die Fassade des Kirchenschiffs als auch der Turm erneuert.**

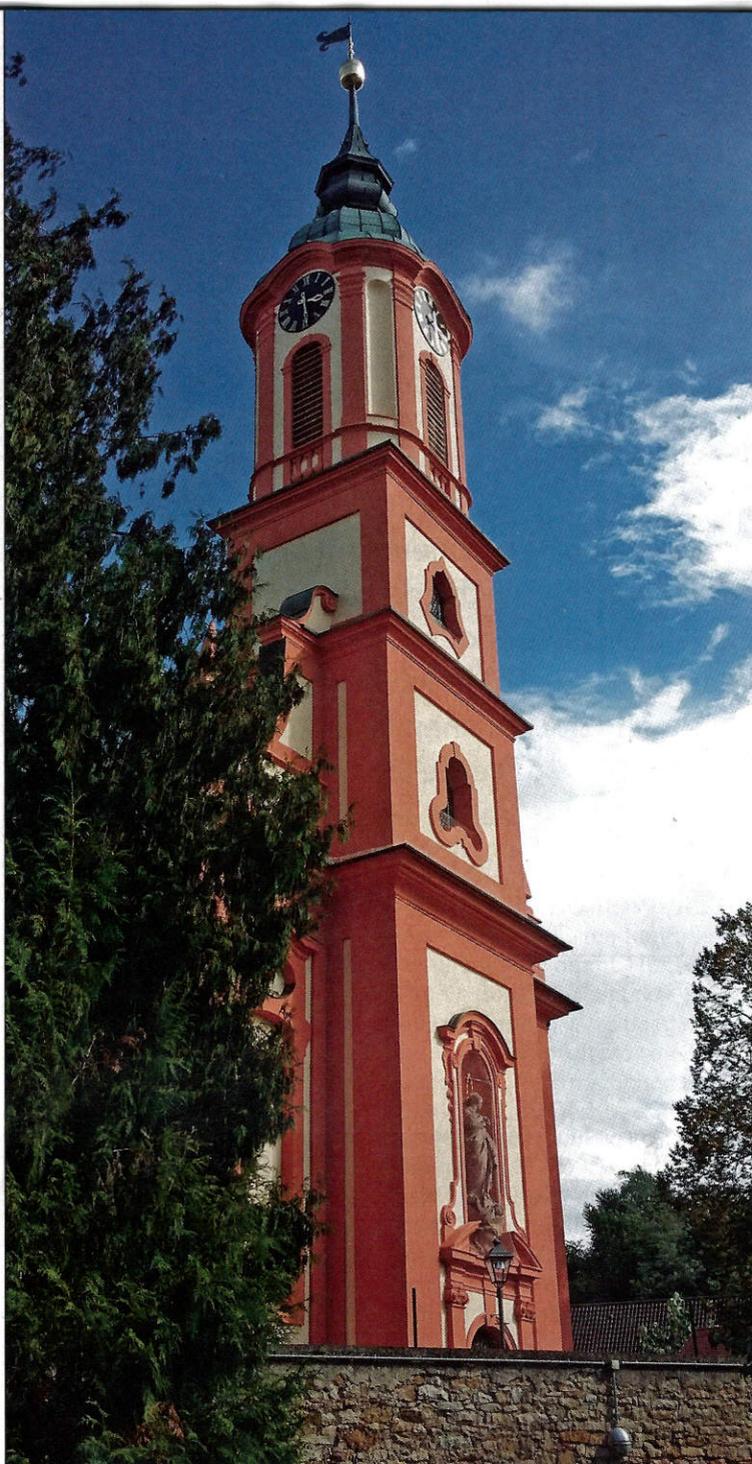
Der mattgelbe und prägnant rote Farbton prägen das Bild der renovierten Kirche St. Remigius in Merdingen.

Die letzte Außenrenovation von Turm und Kirchenschiff liegt mehr als 50 Jahre zurück. Infolge der Witterungseinflüsse war nicht nur die Fassade mit den Jahren blass geworden. Auch die Dachrinne war undicht und der Gebäudesockel wies zunehmend Salz- und Feuchtigkeitsschäden auf. Nach Ausbesserung der Putzschäden an Kirchenschiff und Kirchturm wurde die Fassade mit einem mattgelben sowie einem erdigen, leuchtend roten Farbton neu angestrichen, der sich an den Farbton anlehnt, der bei der letzten Außenanierung verwendet wurde. Beidseitig neu gefasst wurde auch
